22/05

Podejrzenie desminopatii

Suspection of desminopathy

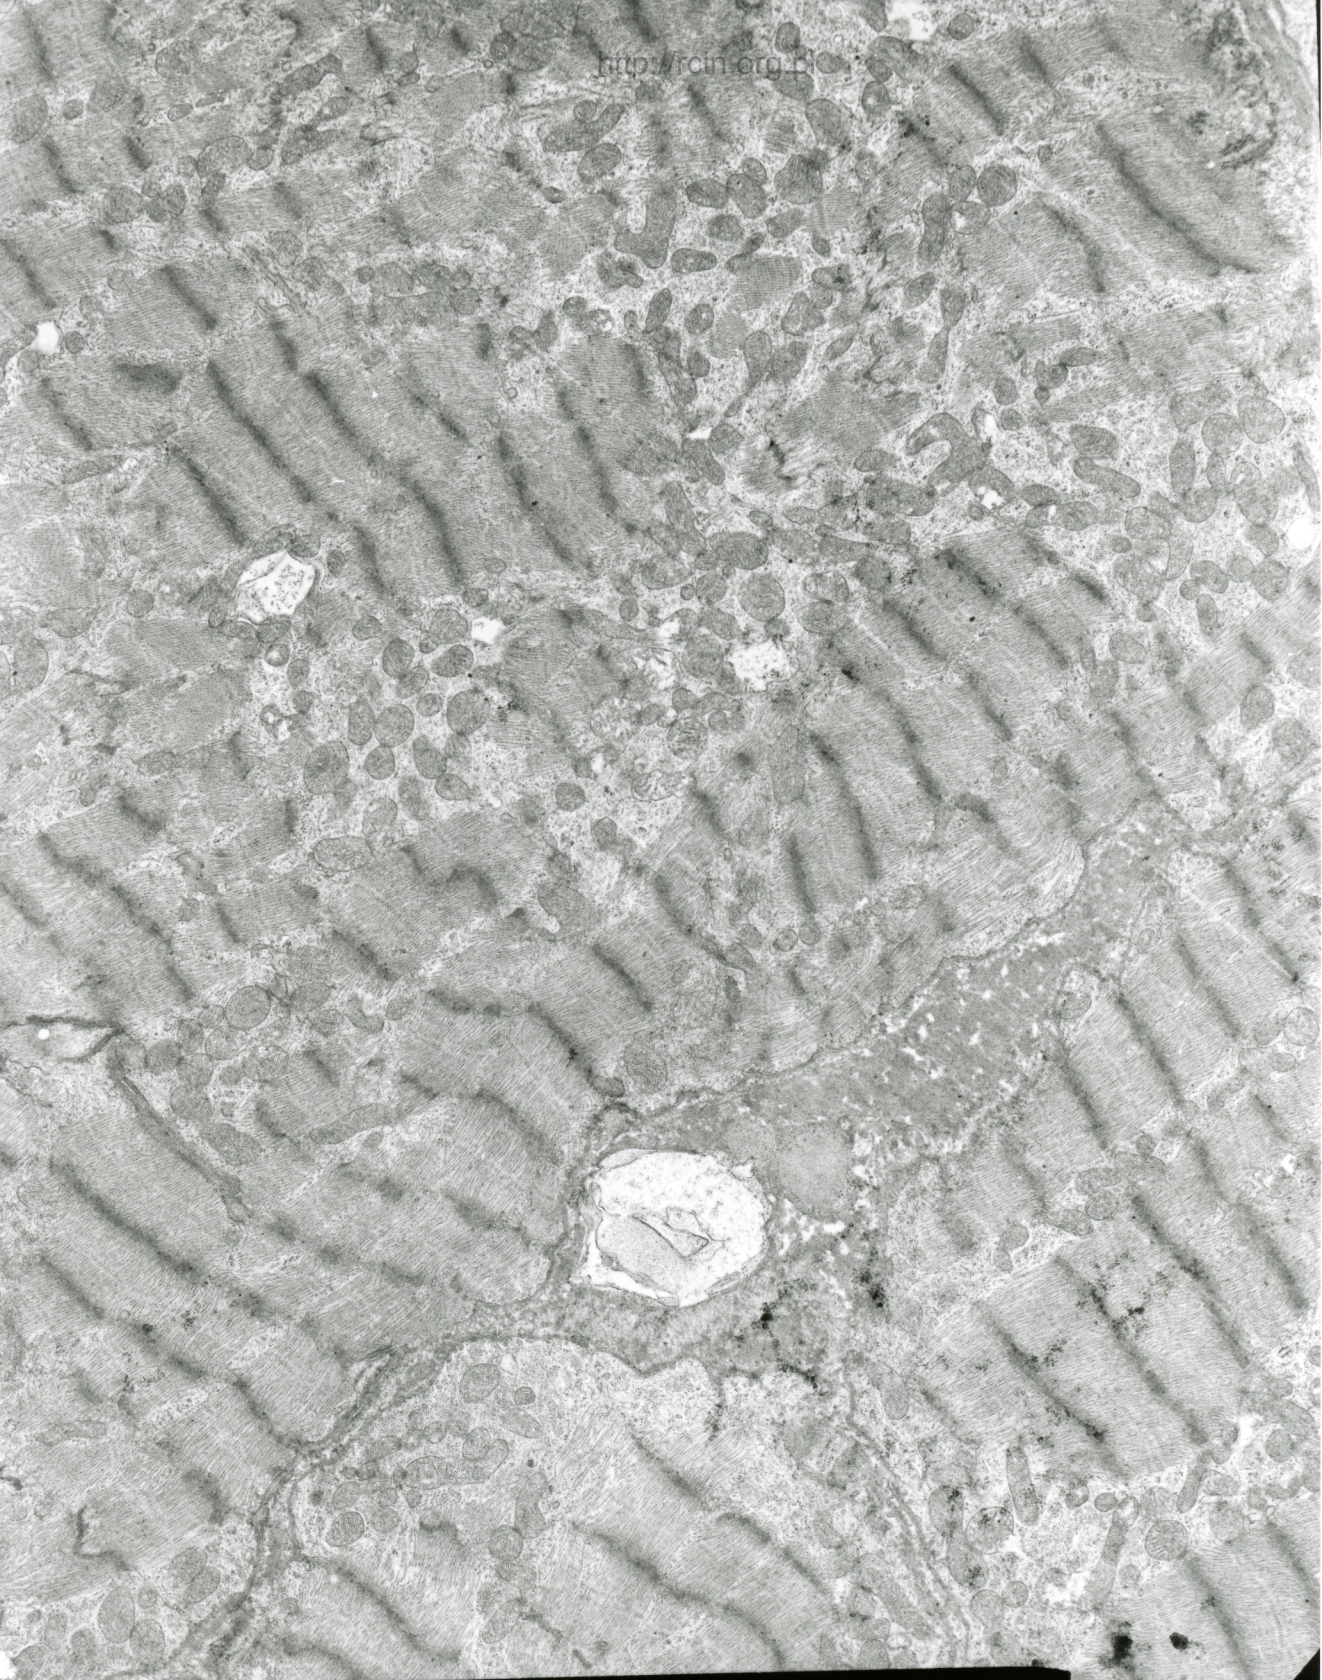
Fig. 1

#F 22/05/SERCE
050149 80.0KV X3000 2µm

Analiza ultrastrukturalna wykazała zmiany w układzie miofibryli w niektórych kardiomiocytach (Fig.1,2). Obserwowano również zmiany w mitochondriach, które często posiadały zatartą strukturę i zmieniony kształt.

Ultrastructural analysis revealed changes in sarcomere morphology in some cardiomyocytes (Figs.1,2). Mitochondria characterized by blurred structure and changed shape were observed
