Studia nad stratygrafią i poziomami architektoniczno-użytkowymi

Piotr Pawlak

A Study of the Stratigraphy and Architectural and Utility Levels of the Kruszwica Castle

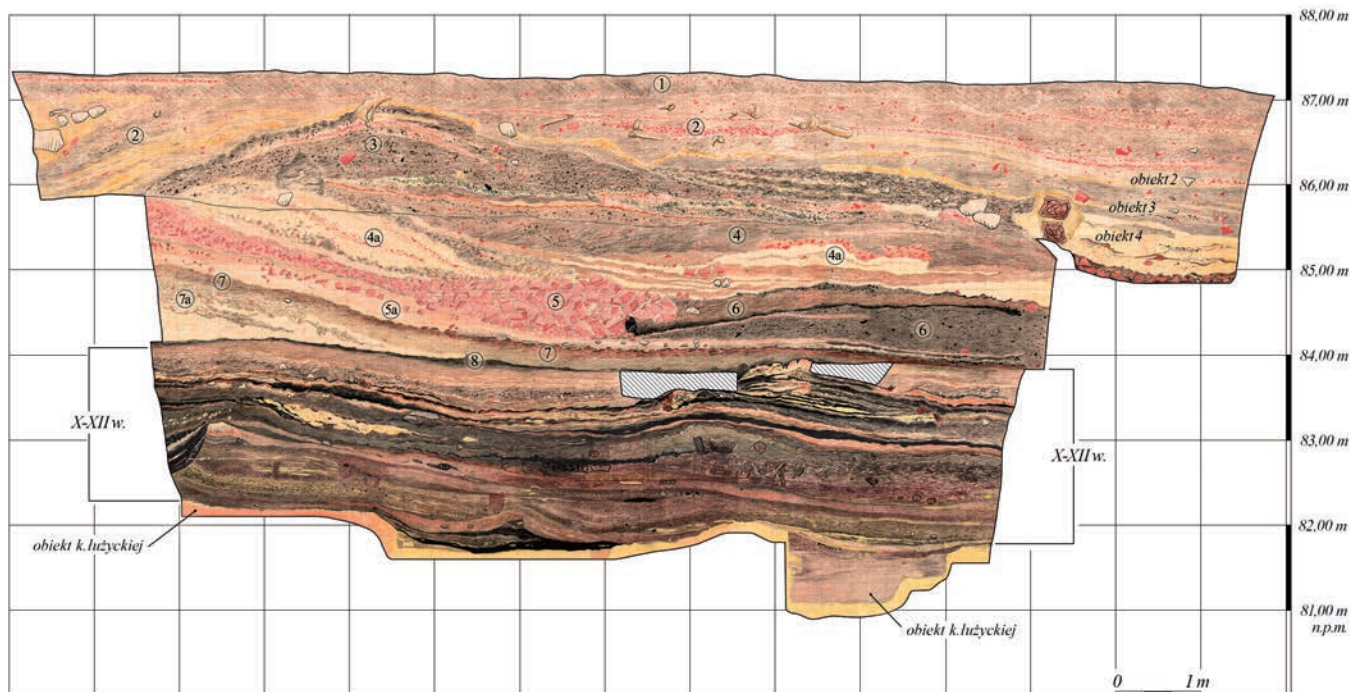
Ryc. 3. Kruszwica, stan. 2. Wykop II, profil N: 1 – szara i ciemnoszara próchnica; 2 – szara próchnica z gruzem ceglany i zaprawą wapienną; 3 – brunatna próchnica z fragmentami węgla drzewnych i gruzem ceglany; 4 – jasnobrunatna próchnica z fragmentami węgla drzewnych; 4a – drobny gruz ceglany z drobnymi fragmentami węgla drzewnych; 5 – gruz ceglany z zaprawą wapienną; 5a – drobny gruz ceglany; 6 – ciemnobrunatna próchnica z fragmentami węgla drzewnych i spalenizną; 7 – brunatna próchnica; 7a – drobny gruz ceglany z zaprawą wapienną; 8 – brunatna próchnica z fragmentami węgla drzewnych. Rys. K. Poprawski. Opr. J. Kurkiewicz

Fig. 3. Kruszwica, site 2. Trench II, profile N: 1 – grey and dark grey humus; 2 – grey humus with brick rubble and lime mortar; 3 – brown humus with fragments of charcoal and brick rubble; 4 – light brown humus with fragments of charcoal; 4a – fine brick rubble with small fragments of charcoal; 5 – brick rubble with lime mortar; 5a – fine brick rubble; 6 – dark brown humus with fragments of charcoal and burnt matter; 7 – brown humus; 7a – fine brick rubble with lime mortar; 8 – brown humus with fragments of charcoal. Drawing by K. Poprawski. Analysed by J. Kurkiewicz

nej próchnicy, to z pewnością pozostałości po budowie zamku w połowie XIV w. i jego funkcjonowaniu przynajmniej do pierwszego pożaru w 1519 r. (ryc. 3: 7, 7a; 4: 7, 7a). Z kolei, ciemnobrunatne warstwy próchnicy z fragmentami węgla drzewnych i spalenizną, to prawdopodobnie ślady tegoż pożaru a warstwy drobnego gruzu ceglanego i gruzu przemieszane miejscami z zaprawą wapienną to niewątpliwie pozostałości remontu zamku po tymże pożarze (ryc. 3: 5, 5a, 6; 4: 5, 5a). Znajdujące się nad nimi warstwy drobnego gruzu ceglanego z drobnymi fragmentami węgla drzewnych oraz jasnobrunatna próchnica z fragmentami węgla drzewnych, to najprawdopodobniej warstwy kulturowe związane z funkcjonowaniem zamku w wieku XVI, do pożaru w 1591 r. lub też krótko po nim (ryc. 3: 4, 4a; 4: 4, 4a). Wyżej, zarejestrowano warstewkę zbitej gliny oraz warstwy brunatnej próchnicy z fragmentami węgla drzewnych oraz gruzem ceglanym (ryc. 3: 3; 4: 3). Powyżej znajdowały się już warstwy szarej próchni-

cy z gruzem ceglanym i zaprawą wapienną związane z destrukcją zamku przez Szwedów w 1657 r. (ryc. 3: 2; 4: 2) oraz nawarstwienia nowożytnie w postaci szarej i ciemnoszarej próchnicy (ryc. 3: 1; 4: 1). We wschodniej części wykopu I, na głębokości około 2,25-3,35 m p.p.t., natrafiono na pozostałości konstrukcji ceglanej, być może pieca, związanego z funkcjonowaniem w zamku ogrzewania typu *hypocaustum*, powstałego prawdopodobnie po pożarze w 1519 r. Wymiary konstrukcji wynosiły około 3,60 x 2 x 0,90 m⁴. W tym samym wykopie, w części północno-wschodniej, na głębokości około 0,50-1,05 m pod powierzchnią terenu, odsłonięto pozostałości dwóch poziomów nawierzchni dziedzińca zamku w postaci fragmentów bruku kamiennego

oraz poziomo ułożonych cegieł, pochodzących prawdopodobnie z okresu funkcjonowania zamku w latach 1591-1657 (ryc. 5, 6). Z tego samego okresu pochodzi też konstrukcja drewniana (obiekty 2, 3, 4) o nierozpoznanej dotychczas funkcji, odkryta w części północno-wschodniej wykopu II (ryc. 3). Wyraźnie widoczna jest też kulminacja warstw kulturowych w części środkowej omawianych wykopów (ryc. 3, 4).

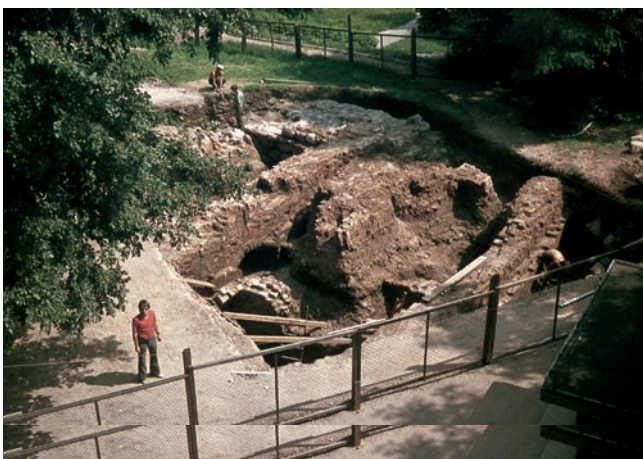
Ryc. 8. Kruszwica, stan. 2. Odkryte w latach 1973-1982 elementy architektury „kamienicy” zamkowej. Fot. W. Dzieduszycki

Fig. 8. Kruszwica, site 2. Architectural elements of the “tenement house” at the castle discovered in 1973 and 1977. Photo: W. Dzieduszycki

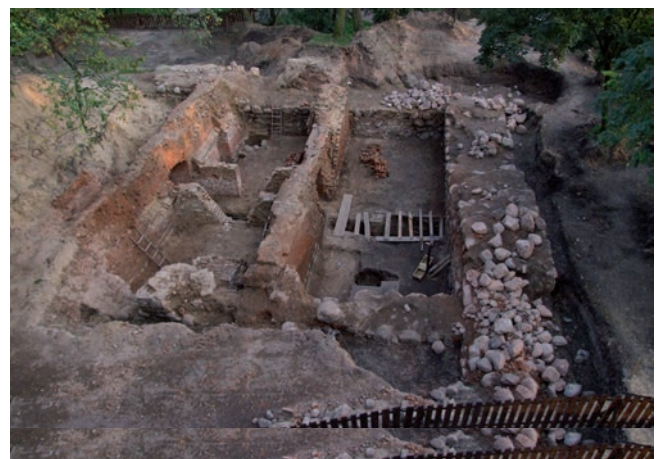
Ryc. 9. Kruszwica, stan. 2. Odkryte w latach 2010-2011 elementy architektury „kamienicy” zamkowej. Fot. P. Pawlak

Fig. 9. Kruszwica, site 2. Architectural elements of the “tenement house” at the castle discovered in 2010 and 2011. Photo: P. Pawlak

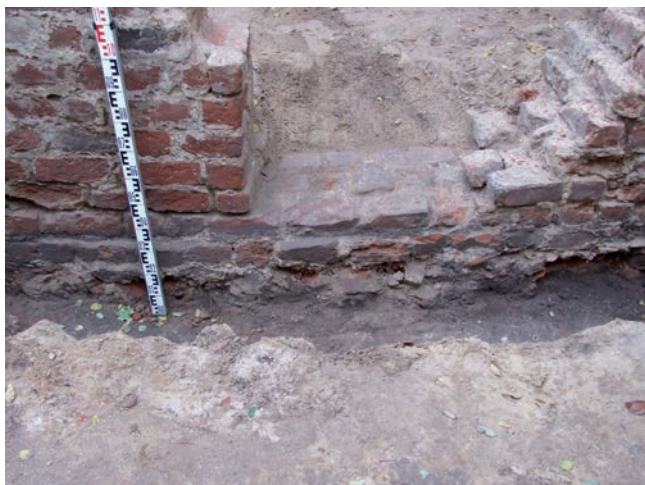
Ryc. 10. Kruszwica, stan. 2. Próóg ceglany w przejściu z korytarza piwnicy do piwnicy 1 „kamienicy” zamkowej. Fot. P. Pawlak

Fig. 10. Kruszwica, site 2. A brick threshold in the passage from the basement corridor to basement 1 of the castle “tenement building”.
Photo: P. Pawlak.

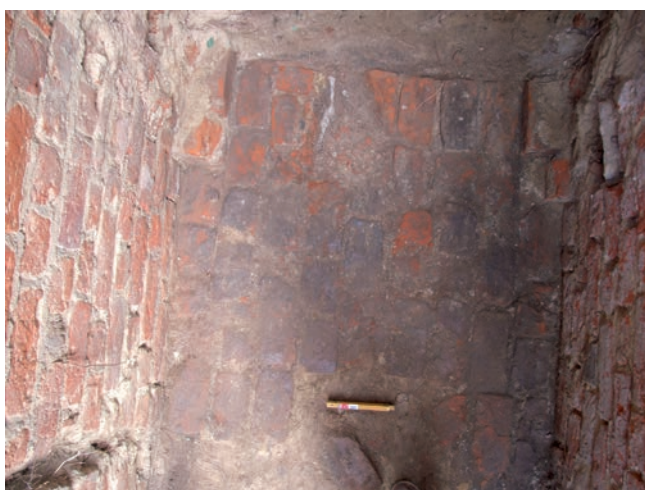
Ryc. 11. Kruszwica, stan. 2. Posadzka ceglana w przejściu z korytarza piwnicy do piwnicy 4 „kamienicy” zamkowej. Fot. P. Pawlak

Fig. 11. Kruszwica, site 2. Brick floor in the passage from the basement corridor to basement 4 of the castle “tenement building”.
Photo: P. Pawlak

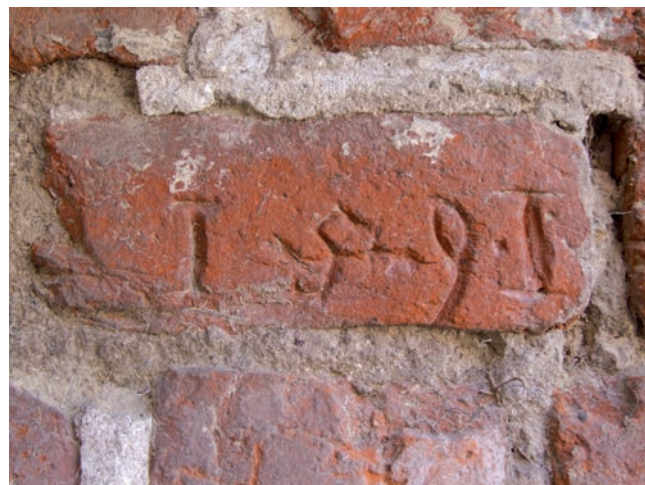
Ryc. 12. Kruszwica, stan. 2. Data 1591 wyryta na jednej ze ścian korytarza piwnicy „kamienicy” zamkowej. Fot. P. Pawlak.

Fig. 12. Kruszwica, site 2. The year 1591 engraved on one of the walls of the corridor in the basement of the castle “tenement house”. Photo: P. Pawlak.

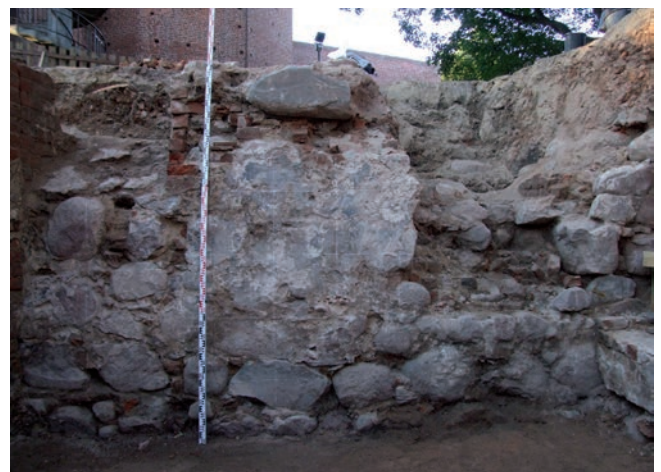
Ryc. 14. Kruszwica, stan. 2. Zachowane dwa otwory okienne, jeden z nich (zachodni) z ceglany wykończeniem gładów w północnej ścianie piwnicy 1 „kamienicy” zamkowej oraz pozostałości tynku z ciemnoszarą monochromią. Fot. P. Pawlak

Fig. 14. Kruszwica, site 2. Two window openings preserved, one of them (west) with brick finish glyphs. The face of the wall is covered with dark grey monochrome plaster. Photo: P. Pawlak

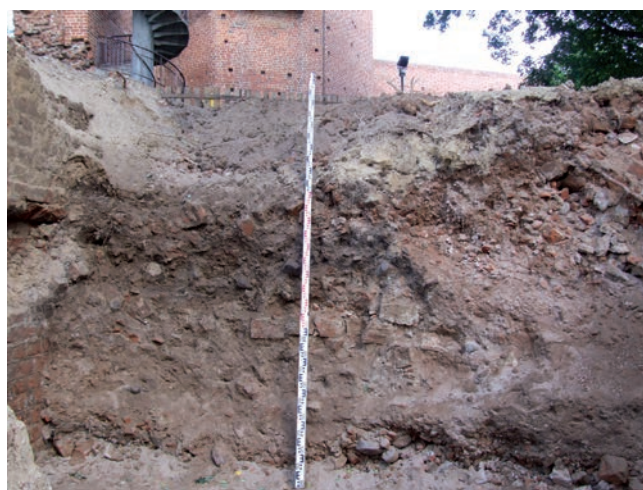
Ryc. 16. Kruszwica, stan. 2. Wykop XXXI, profil N. Wypełnisko piwnicy 1 „kamienicy” zamkowej. Fot. P. Pawlak

Fig. 16. Kruszwica, site 2. Trench XXXI, profile N. Fill of basement 1. Photo: P. Pawlak

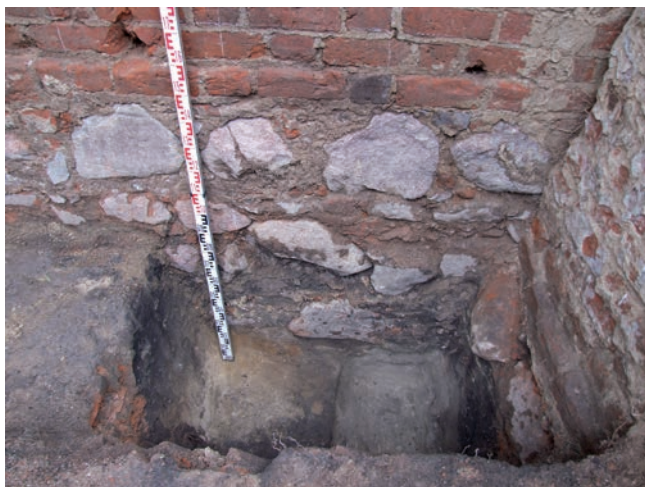
Ryc. 17. Kruszwica, stan. 2. Wykop sondażowy w południowo-wschodnim narożniku piwnicy 1 „kamienicy” zamkowej. Fot. P. Pawlak

Fig. 17. Kruszwica, site 2. Test trench in the south-eastern corner of basement 1 of the castle “tenement building”. Photo: P. Pawlak

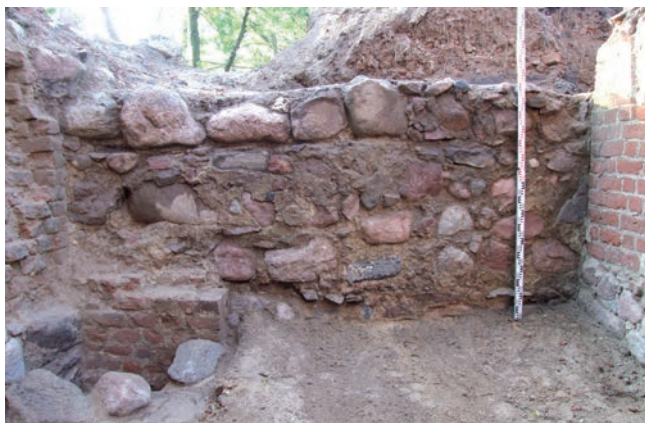
Ryc. 18. Kruszwica, stan. 2. Zachowane pozostałości „kominka” oraz południowego lica muru obwodowego w piwnicy 2, „kamienicy” zamkowej. Fot. P. Pawlak

Fig. 18. Kruszwica, site 2. Preserved remains of a “fireplace” and southern perimeter wall. Photo: P. Pawlak

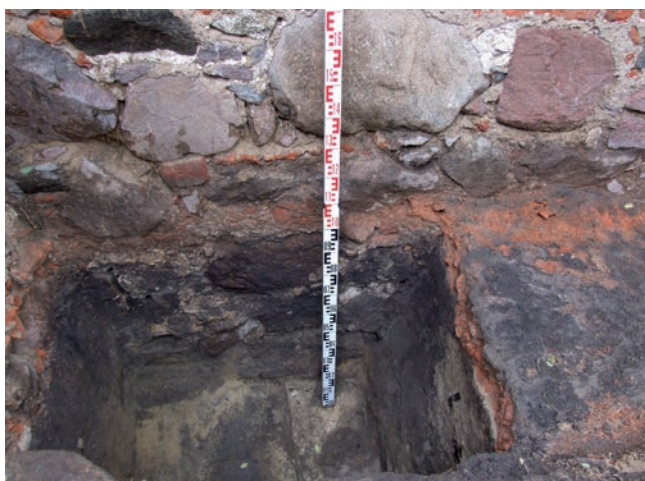
Ryc. 19. Kruszwica, stan. 2. Wykop sondażowy w północno-wschodnim narożniku piwnicy 2 „kamienicy” zamkowej. Fot. P. Pawlak.

Fig. 19. Kruszwica, site 2. Test trench in the north-eastern corner of basement 2 of the castle “tenement building”. Photo: P. Pawlak.

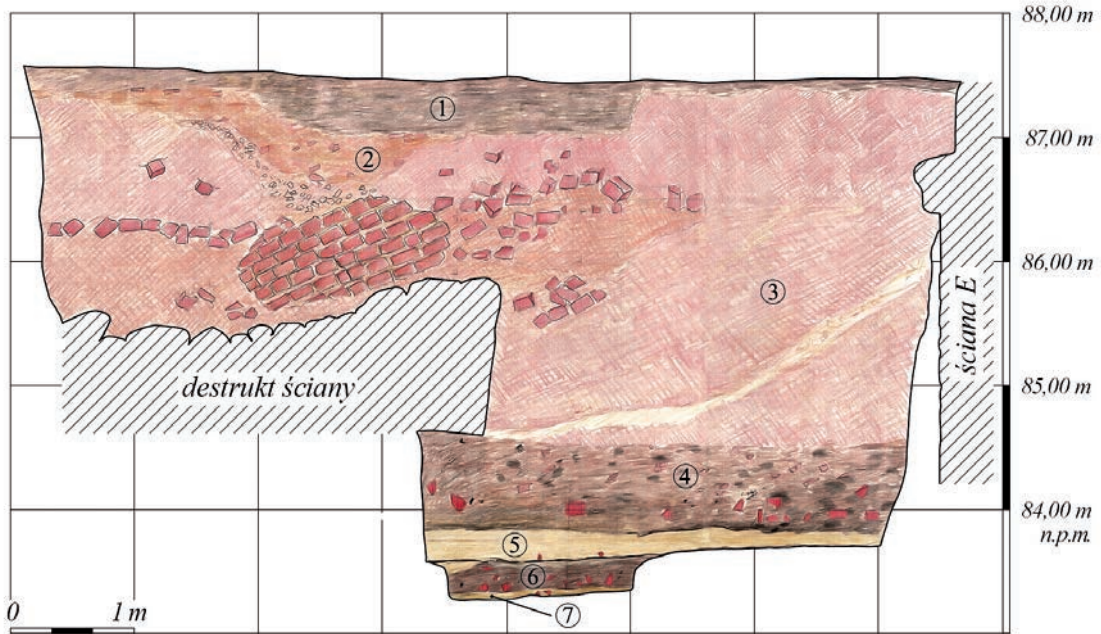
Ryc. 20. Kruszwica, stan. 2. Wykop III, profil W. Fragment wypełniska piwnicy 3: 1 - szara próchnica (humus); 2 - żółtoszary piasek z drobnym gruzem ceglany; 3 - gruz ceglany z szarą próchnicą i warstewką zaprawy wapiennej; 4 - ciemnobrunatna próchnica z gruzem ceglany, popiołem i dużymi fragmentami węgla drzewnych; 5 - żółtoszary piasek z drobnym gruzem ceglany; 6 - ciemnobrunatna próchnica z drobnym gruzem ceglany i spalenizną; 7 - żółta glina z drobnym gruzem ceglany. Rys. K. Poprawski. Opr. J. Kurkowicz

Fig. 20. Kruszwica, site 2. Trench III, profile W. Fragment of fill of basement 3: 1 - grey humus; 2 - yellow-grey sand with fine brick rubble; 3 - brick rubble with grey humus and a thin layer of lime mortar; 4 - dark brown humus with brick rubble, ash and large fragments of charcoal; 5 - yellow-grey sand with fine brick rubble; 6 - dark brown humus with fine brick rubble and burnt matter; 7 - yellow clay with fine brick rubble. Drawing by K. Poprawski. Analysed by J. Kurkowicz

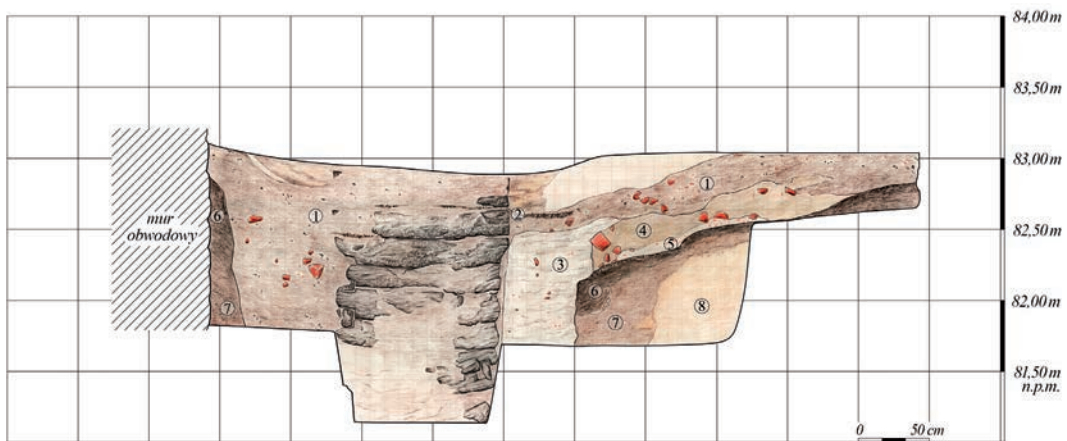
Ryc. 21. Kruszwica, stan. 2. Wykop XXX/XXXI, profil N. Fragment konstrukcji „piwniczki” zasobowej: 1 - żółty piasek z ciemnobrunatną próchnicą, fragmentami cegieł i węgla drzewnych; 2 - spalone ziarna zbóż; 3 - jasnożółty piasek z ciemnoszarą próchnicą i drobnym gruzem ceglany; 4 - żółta glina z fragmentami cegieł; 5 - zaprawa wapienna z drobnym gruzem ceglany; 6 - ciemnobrunatna próchnica ze spalenizną i fragmentami węgla drzewnych; 7 - ciemnobrunatna próchnica; 8 - grunt pierwotny (calec) w postaci żółtej gliny. Rys. i opr. J. Kurkowicz

Fig. 21. Kruszwica, site 2. Trench XXX / XXXI, profile N. Fragment of the structure of a storage “cellar”: 1 - yellow sand with dark brown humus, fragments of bricks and charcoal; 2 - burnt cereal grains; 3 - light yellow sand with dark grey humus and fine brick rubble; 4 - yellow clay with brick fragments; 5 - lime mortar with fine brick rubble; 6 - dark brown humus with burnt matter and fragments of charcoal; 7 - dark brown humus; 8 - primary soil (sterile earth) in the form of yellow clay. Drawing by J. Kurkowicz

szych niż połowa XIV w. (ryc. 21: 6, 7). Strop gruntu pierwotnego (calca) w postaci żółtej gliny zarejestrowano na poziomie 82,35 m n.p.m. (ryc. 21: 8).

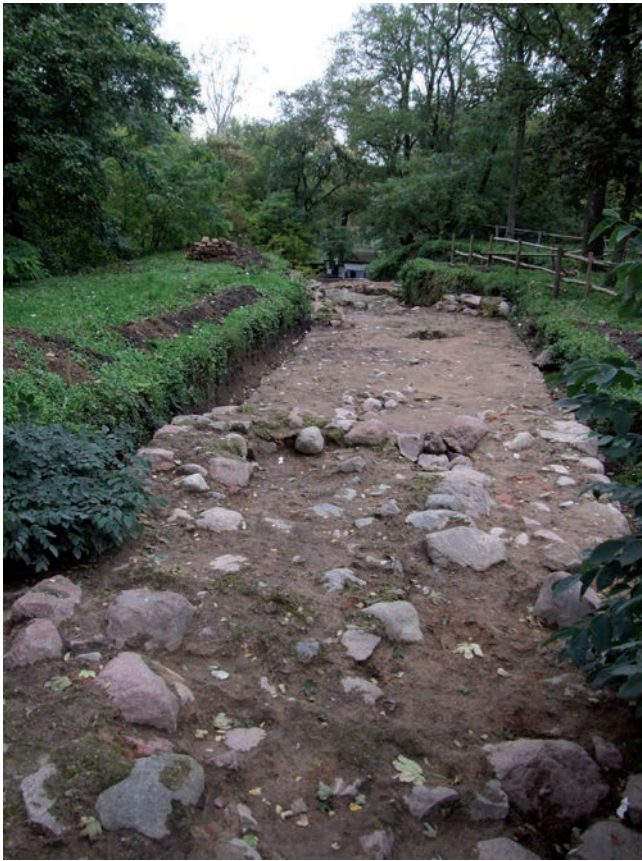
Ryc. 25. Kruszewica, stan. 2. Fragment północnego odcinka muru obwodowego. Fot. P. Pawlak

Fig. 25. Kruszewica, site 2. Fragment of the northern section of the perimeter wall. Photo: P. Pawlak

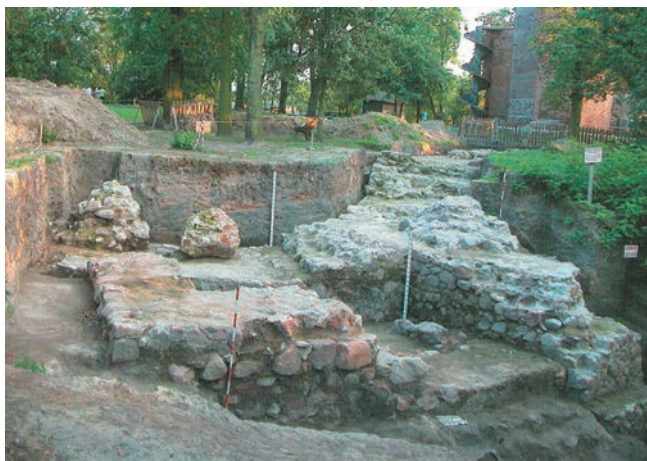
Ryc. 27. Kruszwica, stan. 2. Przejście bramne (MALACHOWICZ 2014, s. 94)

Fig. 27. Kruszwica, site 2. Gate passage (MALACHOWICZ 2014, p. 94)
