JANUSZ FIRLET, ZBIGNIEW PIANOWSKI

Z BADAŃ ARCHEOLOGICZNYCH NA WAWELU W ROKU 1988

ANEKS — KONTYNUACJA BADAŃ W ROKU 1989

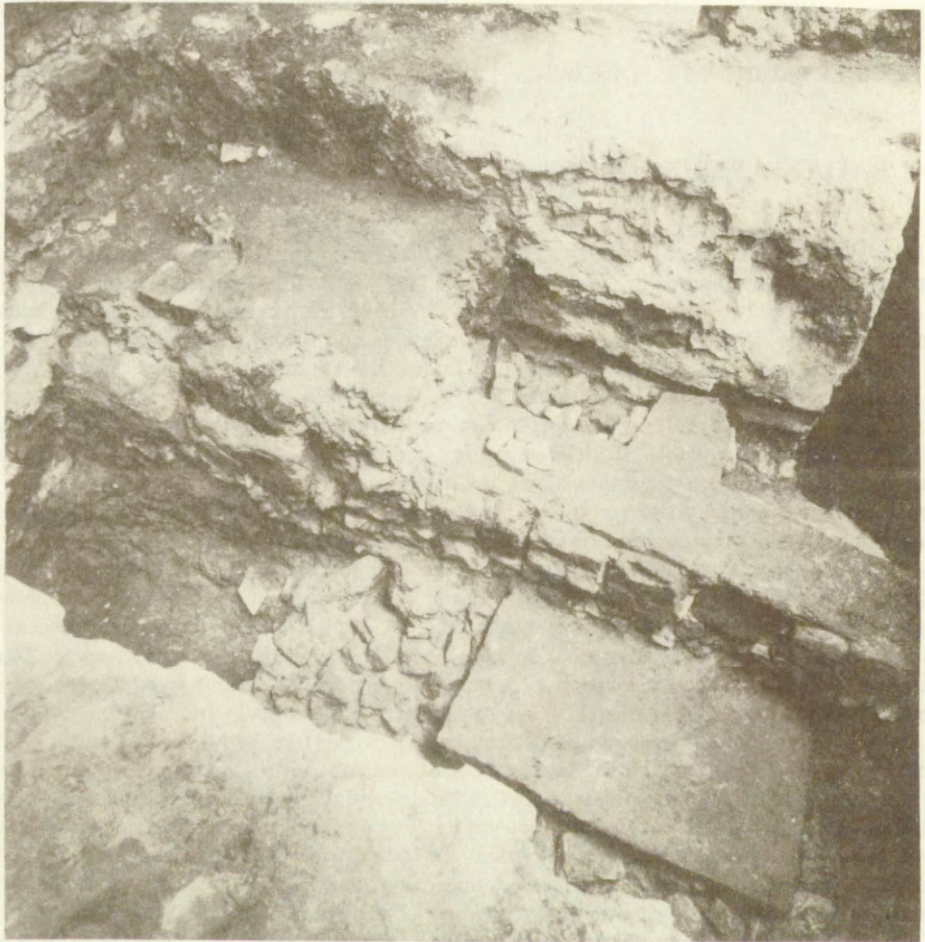
Ryc. 1. Kraków — Wawel, dziedziniec Batorego. Wykop 1/87-88. Ława fundamentowa podpór międzynawowych romańskiego kościoła Św. Gereona (pośrodku) pomiędzy fundamentami dwu przypór gotyckiego pałacu (u góry i u dołu). Widok od NW

Bathory's courtyard, excavation trench 1/87-88. Continous footing of inter-nave supports of the Romanesque St Gereon's church (centre) between foundations of two buttresses of the Gothic palace (top and bottom). View from NW

Prace rozpoczęte w roku 1986 we wnętrzu romańskiej bazyliki, noszącej być może wezwanie Św. Gereona, doprowadziły do ujawnienia relikwów budowli wzniesionej z płytowo łamanego wapienia oraz piaskowca, zapewne przedromańskiej¹. W roku 1988 kontynuowano te poszukiwania w południowej części kościoła, już poza obrębem XVI-wiecznej łaźni zamkowej. Szczęśliwy zbieg okoliczności sprawił, że w badanym miejscu, przy zachodniej ścianie pałacu królewskiego, zachowały się nie naruszone nawarstwienia i poziomy użytkowe sięgające niemal do współczesnej nawierzchni dziedzińca Batorego. Ponadto odsłonięto po raz pierwszy odcinek ciągłej łąwy fundamentowej pod rząd podpór arkad międzynaowych (pomiędzy nawą główną a południową) kościoła romańskiego, a także spory fragment zachodniego lica muru tzw. poprzecznego, oddzielającego transept od części nawowej (ryc. 1). Mur ten uważany był dotąd na ogół za wczesnośredniowieczny². Na badanym odcinku na razie nie stwierdzono kontynuacji murów przedromańskich, natomiast na poziomie około 226,9 m npm (tj. około 1,2 m poniżej odsadki bazyliki romańskiej) wystąpiła warstwa cienkich, płytkowych kamieni wapiennych ze śladami mocno wypłukanej zaprawy gipsowej, stanowiąca najpewniej poziom użytkowy wnętrza budowli starszej od kościoła romańskiego. Fundament międzynaowy tego ostatniego wykonany został z łamanego wapienia, w części zaś górnej, podposadzkowej — z niezbyt dużych ciosów piaskowca. W koronie tego muru stwierdzono gniazdo po prostokątnej belce ankrowej (równoległej do muru), w resztkami zbutwiałego drewna na dnie³. Nie zachowała się pierwotna posadzka kościoła romańskiego, ani też ślady filarów lub kolumn międzynaowych. Porównując niwelety odsadzek fundamentowych, można przypuszczać, że w pewnym momencie nastąpiło wyburzenie podpór, nieznaczne obniżenie poziomu użytkowego wnętrza i ułożenie nowej posadzki na warstwie gliny i podkładzie kamiennym, łączonym słabą zaprawą wapienno-piaskową. W glinie znaleziono nieliczne fragmenty ceramiki gotyckiej (m.in. polewanej) i w związku z tym omawianą przebudowę należy datować na zaawansowany wiek XIII⁴.

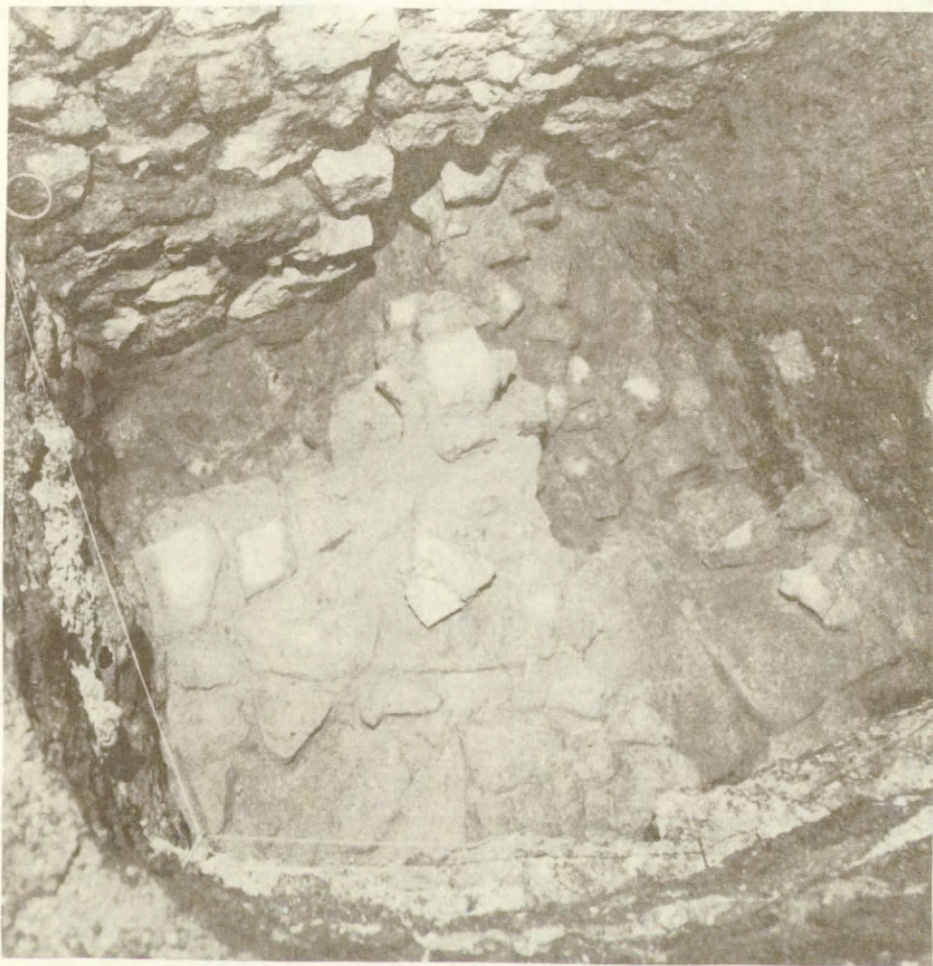
Ryc. 2. Kraków — Wawel, dziedziniec po północnej stronie katedry. Wykop 1/88. Negatyw przedromańskie(?) przypory „2” z resztkami muru płytkowego w części dolnej. Mur ten wchodzi pod fundament gotyckiej kaplicy Skotnickich (Św. Wawrzyńca). Widok z góry, od strony NE

Courtyard on the northern side of the cathedral. Excavation trench 1/88. Imprint of pre-Romanesque(?) buttress „2” with remains of stone-tile wall in the bottom part. The wall reaches below the Gothic St Laurence’s chapel of the Skotnicki family. Top view from NE

Innym rejonem, gdzie dokonano interesujących obserwacji, był dziedzińcyk usytuowany po północnej stronie kościoła katedralnego. Podczas przebudowy kanalizacji i wprowadzenia instalacji teletechnicznej dokonano w narożniku pomiędzy kaplicami Lipskich i Skotnickich odkrycia wkopu, który okazał się negatywem narożnika budowli kamiennej. W jego dnie, tuż nad skałą, wystąpiły resztki muru wykonanego z płytek wapienia spojonych zaprawą wapienno-piaskową. W pierwszej chwili można było przypuszczać, że mamy do czynienia z fragmentem jakiejś przybudówki (kaplicy lub wieży) do najstarszej katedry, którą pozwoliły zlokalizować w tym miejscu badania z lat 1981–1983¹⁰. Jednak wkrótce okazało się, iż negatyw posiada rozwinięcie w kierunku wschodnim, biegnąc równoległe do północnej elewacji gotyckiej kaplicy Skotnickich, a ponadto nieco dalej tworzy zarys prostokątnej przypory o wymiarach 1,2 x 1,6 m. W dnie negatywu tej „drugiej” przypory zachowało się znacznie więcej muru, niż przy kaplicy Lipskich (ryc. 2). Wśród kamieni płytkowych wystąpiły także trzy duże, dość płaskie ciosy piaskowca¹¹. Mur wyraźnie wchodził pod stopę fundamentu kaplicy Skotnickich (pierwotnie — Św. Wawrzyńca), powstałej około 1339 roku, a właściwie — dobudowanej do nieco wcześniejszej kaplicy Zebrzydowskich (ŚŚ. Kosmy i Damiana), pochodzącej z roku 1335.

Dalsze poszukiwania prowadzone w kierunku wschodnim doprowadziły do odkrycia negatywu trzeciej przypory (ok. 1 x 2 m), niestety w całości wyrabowanej, oraz narożnika świadczącego, że mur magistralny zmierzał jeszcze dalej ku wschodowi po tej samej linii co fundament kaplicy Zebrzydowskich¹².

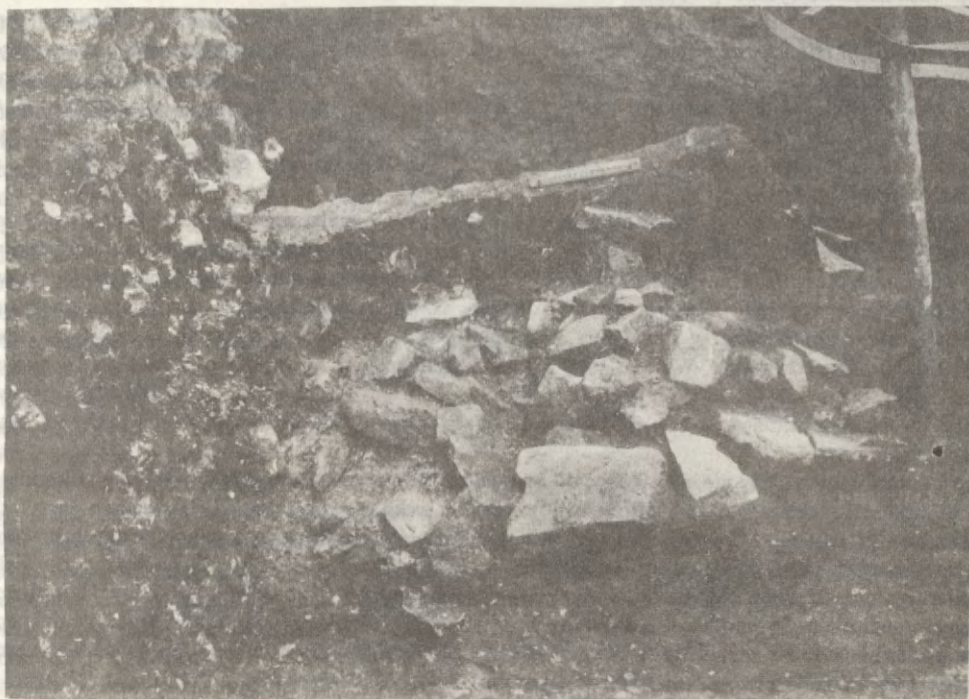
Ryc. 3. Kraków — Wawel, północno-zachodnia krawędź wzgórza, ár 321/C. Resztki muru płytkowego (przedromańskiego) odsłonięte w wykopie instalacji energetycznej WZ-3. Widok od E

North-western edge of the hill, unit 231/C. Remains of the stone-tile wall (pre-Romanesque) uncovered in power installation trench WZ-3. View from E

Fragment muru, który można zaliczyć do zespołu budowli przedromańskich, wystąpił o kilka metrów na wschód od miejsca, gdzie z obronnym murem gotyckim stykały się XVIII-wieczne fortyfikacje kleszczowe (ar 321/C). Mur ten wykonany jest wyłącznie z płytkowych kamieni wapiennych łączonych zaprawą wapienno-piaskową, dziś już niemal zupełnie wypłukaną. Zachował się on na niewielkim odcinku w postaci kilku najniższych warstw kamieni, a ponadto pozbawiony jest lica zachodniego na skutek przecięcia przez wkop (ryc. 3). Układ kamieni pozwala jednak przypuszczać, że mur nie był prosty, lecz posiadał przebieg półkolisty¹⁶. Przy założeniu, że wkop zniszczył jedynie samo lico wewnętrzne, można przyjąć, że jego pierwotna grubość wynosiła około 1,2-1,3 m.
