# Zamek w Kowalewie Pomorskim w XVII–XVIII wieku. Nowe spojrzenie w świetle opisów inwentarzowych

Bogusz Wasik

Wasik, B. (2023). Zamek w Kowalewie Pomorskim w XVII–XVIII wieku. Nowe spojrzenie w świetle opisów inwentarzowych. *Kwartalnik Historii Kultury Materialnej*, 71(3), 279–302.  
<https://doi.org/10.23858/KHKM71.2023.3.002>

The castle in Kowalewo Pomorskie in the seventeenth  
and the eighteenth century. A new look in the light  
of inventory descriptions

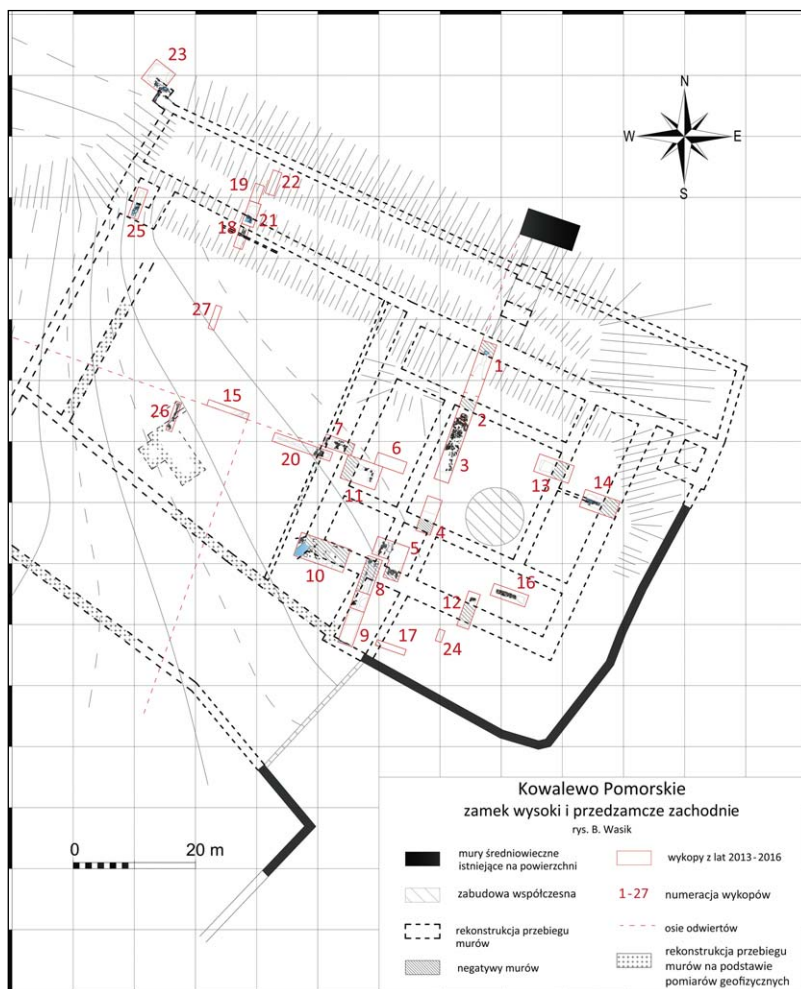
Ryc. 1. Rzut rejonu zamku wysokiego i przedzamcza I, z zaznaczeniem rozmieszczenia wykopów badawczych z lat 2013–2016, odkrytych śladów zabudowy i rekonstrukcją jej układu (oprac. B. Wasik)

Fig. 1. Projection of the High Castle and outer bailey no. 1, with marked location of the exploratory digs from the period 2013–2016 and the unearthed traces of built structures, and the conjectural layout of those structures (prepared by B. Wasik)

Przedzamcze I stanowiło z zamkiem wysokim zwarty zespół, zwłaszcza że w XVII w., jak wspomniano, nie istniała już fosa między nimi (ryc. 1–3). Przedzamcze I i zamek wysoki od przedzamcza II oddzielone były obmurowaną fosą. Wjazd na przedzamcze I, jak wskazano wcześniej, był możliwy mostem z północno-wschodniej części przedzamcza II, który miał drewnianą konstrukcję z poręczami. Przy przedbramiu zamku wysokiego był on zwodzony na łańcuchach. W opisie z 1647 r. odnotowano nadto, iż obok przejazdu znajdował się komin<sup>50</sup>.

zaczyna I (ryc. 1). Jak wykazały badania, wskazana wieża narożna miała ok. 9 m rozpiętości i, analogicznie jak lepiej zachowana na przedzamczu III, wciągnięta była w obręb obwodu. W opisie z 1628 r. wymieniono wyższe dwa piętra, między którymi komunikacja odbywała się po drabinach. Nad nimi znajdował się najpewniej jeszcze ganek obronny na poddaszu. Ponadto wieża mieściła loch i przykryta była dachem z desek (szkudły lub dranicie)<sup>53</sup>. Ponownie wzmiankowana została w 1662 r., kiedy to stwierdzono, że w znajdującej się w niej izdebce zatrzymywał się wojewoda chełmiński<sup>54</sup>. Wynikało to ze złego stanu większości pomieszczeń zamku w tym czasie. Wspomnieć tu też można, że w inwentarzu z 1647 r. wymieniono schody między bramą a kuchnią (o której dalej), które mogły być wejściem na ganek południowego muru obronnego<sup>55</sup>.

Zamek wysoki był od południa i wschodu osłonięty parchamem (ryc. 1–2). Analiza źródeł potwierdza wcześniejsze wnioski, że w jego północno-wschodniej części stała wieża, którą w opisie z 1662 r. określono jako zawaloną, mieszczącą dotąd więzienie dla szlachty<sup>67</sup>. Jak opisano w 1628 r., dostępna ona była (najpewniej gankiem wzdłuż muru obronnego) z wielkiej izby na pierwszym piętrze zamku wysokiego (por. dalej) i, jak określono, była to „baszta za starą kuchnią wkącie”<sup>68</sup>. Oba wymienione pomieszczenia znajdowały się we wschodnim skrzydle zamku wysokiego (wielka izba w jego północnym krańcu), co potwierdza lokalizację wieży w północno-wschodnim narożniku parchamu. Z tego samego opisu wynika, że miała ona loch i trzy sklepione kondygnacje oraz kryta była dachówkami. Omawiana wieża wymieniona została ponownie w opisie z 1766 r., w związku z czym jej zniszczenie wskazane w latach sześćdziesiątych XVII w. nie było kompletne, a może nawet została ona w międzyczasie przywrócona do użytku. W każdym razie wiek później stwierdzono, że „całe się zapadła, y zawaliła”<sup>69</sup>. Oprócz omawianej wieży w inwentarzu z 1628 r. wspomniano jeszcze o dwóch basztach, z których jedna nosiła nazwę „Pod Bocianem”. Skrócowa i wydająca się nieco wyrwaną z kontekstu wzmianka nie pozwala jednak określić ich położenia. Wizytatorzy odnotowali jedynie, że do baszt można było dojść gankami obronnymi<sup>70</sup>. Nie znamy ich lokalizacji, ale dla jej odgadnięcia przydatna jest znajomość położenia pozostałych wież. W ten sposób jako możliwe, ale hipotetyczne umiejscowienie wskazać można narożnik dawnego zewnętrznego muru obronnego, na północ od wieży stojącej w północno-zachodnim narożniku parchamu. Taka lokalizacja miałaby uzasadnienie obronne, umożliwiałyby bowiem lepszą kontrolę traktu prowadzącego do Bramy Golubskiej w murach miejskich. Tłumaczyłaby też wymienienie baszty w tekście zaraz po informacji o narożnej wieży parchamu. Brak jednak obecnie możliwości weryfikacji tej hipotezy. Wizytatorzy mogli, przy okazji opisu wieży na parchamie, odnieść się do baszt w zupełnie innych lokalizacjach. Wówczas jedną z nich mogła być, nieopisana wcześniej, nieduża ośmioboczna baszta w południowo-wschodnim narożniku przedzamcza II (zachowana fragmentarycznie do dziś). Mogli oni także powtórnie odnieść się do już opisanych wież. Tak — przykładowo — w tym samym inwentarzu dwa razy wymieniono wieżę północno-zachodnią przedzamcza II, określoną raz jako baszta, a następnie jako wieża<sup>71</sup>. Pozostawiając tę kwestię nierozstrzygniętą, wrócić należy do opisu parchamu z 1628 r., gdyż wskazano tam jeszcze jeden element fortyfikacji. Zauważono, że „na murze iesth basztecza dla strażnika zmurowana”<sup>72</sup>. Zgodnie z kolejnością przyjętą w relacji umiejscowić ją można w rejonie południowo-wschodniego narożnika parchamu i rekonstruować jako nadwieszoną na szczyt muru bartyzanę.

W wyniku badań archeologicznych dowiedziono, że zamek wysoki miał formę typowego dla krzyżackich zamków komturskich czteroskrzydłowego kasztelu (ryc. 1). Główne było skrzydło południowe, w którym asymetrycznie (z przesunięciem na zachód) usytuowany był niepodpiwniczony przejazd bramny. Podziemnej kondygnacji nie było też w centralnej części skrzydła wschodniego, gdzie podejrzewano obecność kuchni. Reszta skrzydeł była podpiwniczona. Ponadto, jak wskazywały wyniki badań, kasztel pozbawiony był wieży głównej<sup>77</sup>. Analiza inwentarzy pozwoliła jednak na znacznie bardziej szczegółową rekonstrukcję (ryc. 4). Potwierdzono większość wniosków, ale jednocześnie wbrew wcześniejszemu pogładowi okazało się, że murowany i sklepiony krużganek ze wszystkich stron okalał dziedziniec<sup>78</sup>. Przy czym w 1628 i 1647 r. sklepienie zachowane było już tylko z dwóch stron dziedzińca<sup>79</sup>. Na środku dziedzińca stała natomiast studnia z dwoma wiadrami, wyciąganymi na łańcuchu za pomocą kołowrotu, kryta dachem z gontów<sup>80</sup>. W wyniku lektury inwentarza potwierdzono więc przyjęte podczas badań archeologicznych założenie o istnieniu studni<sup>81</sup>.

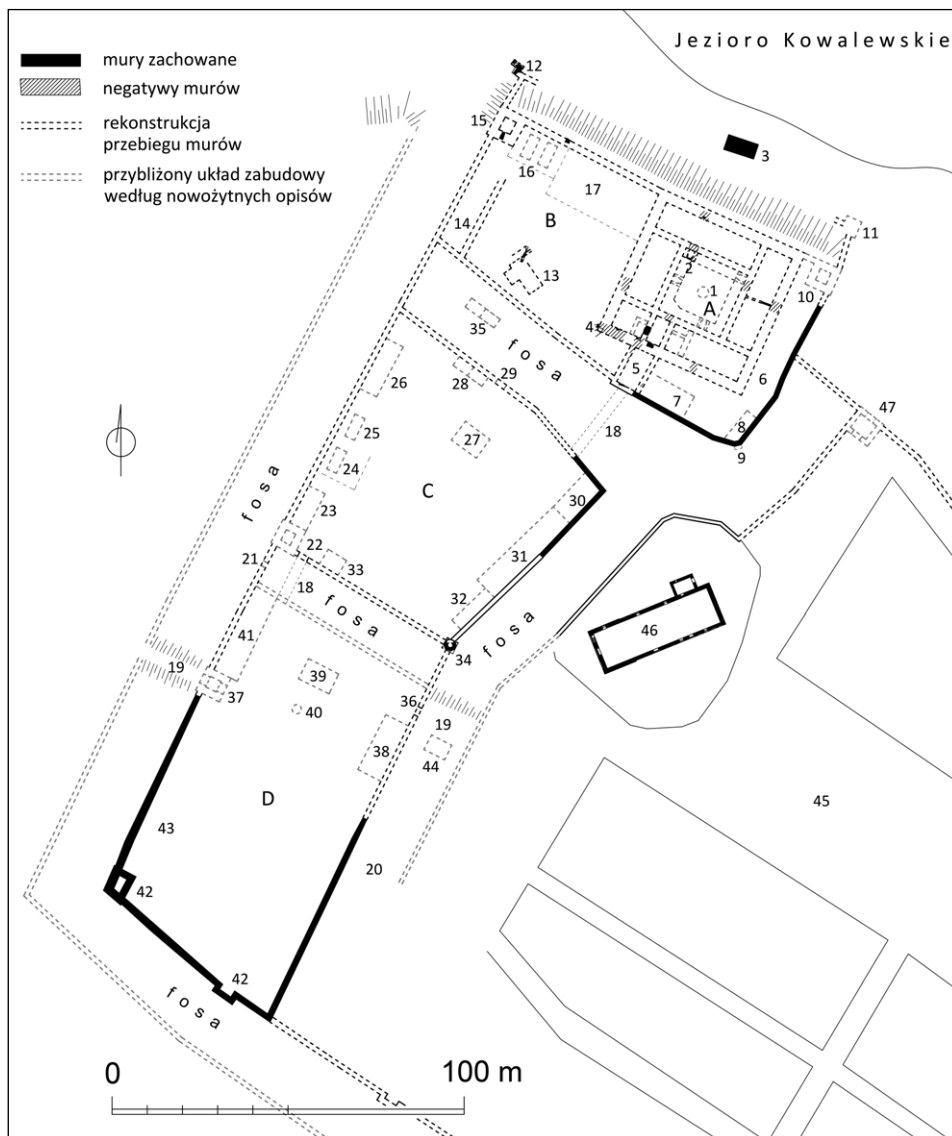
Ryc. 2. Rekonstrukcja rozplanowania zamku w Kowalewie Pomorskim w drugiej ćwierci XVII w.: A — zamek wysoki (dom konwentu), B — przedzámcze I (zachodnie), C — przedzámcze II (środkowe), D — przedzámcze III (południowe), 1 — studnia, 2 — odkryta szyja piwniczna, 3 — gdanisko, 4 — relikw nowożytny przypory (?), 5 — szyja bramna zamku wysokiego, 6 — parcham, 7 — zabudowa na parchamie: „chłodnice” i budynek z „loszkiem” (1628), a następnie kancelaria (1647), 8 — szopa („szur”), 9 — „basztecza” i budynek z „loszkiem”, 10 — wieża „za starą kuchnią w kącie”, 11 — hipotetyczne umiejscowienie jednej z dwóch baszt o niejasnej lokalizacji, 12 — odkryte relikw przypory — prawdopodobnie jeden z dwóch fragmentów muru od strony jeziora, wzmiankowany w 1628 r., 13 — budynek częściowo murowany z dwiema piwniczkami i szopą („szurem”), 14 — budynek gospodarczo-mieszkalny z kuchnią oraz ogródek, 15 — wieża narożna, 16 — dwa ogrodzone chlewy, 17 — ogrodzony ogród, 18 — mosty, 19 — brakujące mosty (bramy dostępne przez zasy-

paną fosę), 20 — zasypyany odcinek fosy, 21 — przepust w murze między fosami, 22 — brama z wieżą przybramną, 23 — obora, 24 — owczarnia (ogrodzona płotem), 25 — chlew, 26 — obora z trzema chlewikami, 27 — piekarnia, 28 — dwa chlewiki, 29 — nieużytkowana brama za piekarnią, 30 — dom czeladny, 31 — stajnia murowana, 32 — szopa („szur”), 33 — dom wrotnego, 34 — baszta oktagonalna (być może jedna z dwóch baszt o niejasnej lokalizacji w opisie z 1628 r.), 35 — dwa chlewiki w fosie, 36 — brama od miasta, 37 — brama od Szychowa/Torunia, 38 — ozdównia, 39 — browar, 40 — studnia przy browarze, 41 — stajnia i wozownia, 42 — wieża narożna i baszta przedzamcza III, 43 — przy murze kilka szop i obora o niesprecyzowanej bliżej lokalizacji, 44 — dom stelmacha, 45 — rynek, 46 — kościół, 47 — Brama Golubska (oprac. B. Wasik)

Fig. 2. Conjectural layout of the castle in Kowalewo Pomorskie in the second quarter of the seventeenth century: A — High Castle, B — outer bailey no. 1 (western), C — outer bailey no. 2 (middle), D — outer bailey no. 3 (southern), 1 — well, 2 — entrance to cellars from the outside, 3 — danziger, 4 — remnant of an early-modern pier (?), 5 — gorge of the High Castle gate, 6 — zwinger, 7 — structures in the zwinger: the “cool stores” and a building with a “small cellar” (1628), later a chancellery (1647), 8 — shed, 9 — a “towerlet” on the wall, 10 — the tower described as being “behind the old kitchen in the corner”, 11 — conjectural place of one of the two towers with unclear location, 12 — discovered remnants of a pier; probably one of the two stretches of the lakeside wall mentioned in 1628, 13 — a building, partly of brick, with two small cellars and a shed, 14 — a part residential, part service building with a kitchen and a garden, 15 — corner tower, 16 — two fenced pigsties, 17 — fenced garden, 18 — bridges, 19 — missing bridges (gates accessible through filled-in moat), 20 — the filled-in stretch of moat, 21 — culvert in the wall between the moats, 22 — gate with gate tower, 23 — byre, 24 — sheepfold (surrounded with fence), 25 — pigsty, 26 — byre with three small pigsties, 27 — bakery, 28 — two small pigsties, 29 — unused gate behind the bakery, 30 — servant house, 31 — brick stable, 32 — shed, 33 — gatekeeper’s house, 34 — octagonal tower (possibly one of the two towers with unclear location as mentioned in the 1628 description), 35 — two small pigsties in the moat, 36 — gate on the city side, 37 — gate on the Szychów/Toruń side, 38 — horse-tack house, 39 — brewery, 40 — well by the brewery, 41 — stable and cart house, 42 — corner tower and tower of outer bailey no. 3, 43 — some sheds by the wall and a byre with imprecise location, 44 — wainwright’s house, 45 — market square, 46 — church, 47 — Golub Gate (prepared by B. Wasik)

Zamek składał się z czterech członów: zamku wysokiego w typie kasztelu oraz trzech przedzamczy (ryc. 2–3). Sprzężony był z fortyfikacjami miejskimi i osłaniała go z trzech stron fosa (zasadniczo sucha) o obmurowanych obu brzegach<sup>10</sup>. Taki stan rzeczy potwierdzają inwentarze z 1628 i 1647 r.<sup>11</sup> Jednocześnie z drugiego z opisów wynika, że fosa zaczynała się na wysokości miejskiej Bramy Golubskiej. Potwierdza to wcześniejsze wnioskowanie, oparte na analizie planu z 1873 r. (Urmesstischblatt), iż na wysokości tej bramy znajdował się mur zamykający od północy fosę wschodnią<sup>12</sup>. W 1628 r. odnotowano natomiast, że od strony miasta „część wielką przekopu niemasz”<sup>13</sup>, ale zachowana była fosa ciągnąca się od bramy prowadzącej z miasta na przedzamcze III. Ta ostatnia informacja dotyczy więc północnej połowy fosy wschodniej, istniejącej w znacznej części współcześnie przy kościele farnym. Stan dokładnie odpowiadający opisanemu widnieje bowiem na planie z 1873 r. Zachowana wówczas była jeszcze fosa od zachodu, południa i przy kościele, a zasypany był odcinek fosy ze strony wschodniej, ciągnący się wzdłuż przedzamcza III. Zamek nigdy nie był osłaniany przez fosę od północy, gdyż stał on tam na skarpie, opadającej do brzegu (nieistniejącego obecnie) jeziora. W opisie z 1628 r. stwierdzono ponadto, że z tej strony nie było muru zewnętrznego. Nie funkcjonowała więc już zewnętrzna linia średniowiecznych umocnień, po której zachował się relikw północno-zachodniego narożnika i przypory<sup>14</sup>. Odnotowano tam jedynie, że „stoi tesz nad Jeziorem muru sztuk dwie”<sup>15</sup>. Niewykluczone, że jeden z tych fragmentów to wskazana pozostałość muru związana z przyporą. Wzmianka ta może dotyczyć też zachowanego filaru gdaniska, które w inwentarzach nie jest opisywane, i wnioskować można stąd, że już w XVII w. nie funkcjonowało<sup>16</sup>.

Wbrew dotychczasowym ustaleniom<sup>31</sup> przedzamcze III od przedzamcza II było oddzielone fosą (ryc. 2–3)<sup>32</sup>. Jak stwierdzono w opisach z XVIII w., była ona opasana mura-

Omawiane przedzamcze miało plan nieregularnego pięcioboku, zbliżonego kształtem do trapezu (ryc. 2). Oprócz opisanej wieży zaopatrzone było też w małą (zachowaną do dziś, ale pominiętą w inwentarzach), ośmioboczną basztkę w narożniku południowo-wschodnim. Jeżeli chodzi o zabudowę wewnętrzną, to w opisie z 1647 r. wymieniono wyraźnie mniej budynków niż w tym z 1628 r., co w kontekście złego stanu założenia świadczy, że zapewne część uległa w międzyczasie destrukcji. W inwentarzu z 1628 r. w pierwszej kolejności przedstawiono szereg budynków stojących wzdłuż zachodniego muru obronnego. Obok wieży przybramnej o mur oparta była stajnia z muru pruskiego, z brukowaną posadzką i kryta strzechą. Dalej stała owczarnia (nazwana chlewem), kryta strzechą i ogrodzona płotem, a następnie chlew dla świń, przy czym nie określono, czy budynki były przystawione do muru. W dalszej kolejności była obora, na którą składały się też szopa i trzy chlewiki. Biorąc pod uwagę kolejność sporządzania opisu, lokalizować ją można w północno-zachodniej części przedzamcza II<sup>37</sup>. Spośród tych obiektów w opisie z 1647 r. wspomniano tylko ogólnie o chlewach, nie podając ich lokalizacji<sup>38</sup>.

Wracając jednak do opisu zabudowy przedzamcza II (ryc. 2–3), kolejne budynki rekonstruować można wzdłuż wschodniego muru obwodowego, jak stwierdzono w przekazie z 1647 r. — *ex oppositio* piekarni<sup>44</sup>. Pierwszy był dom czeladny, który lokalizować należy w związku z tym w północno-wschodnim narożniku przedzamcza II. W obu inwentarzach opisano go jako budynek parterowy z muru pruskiego, ze strychem i kryty dachówkami. W przyziemiu znajdowała się sień z kominkiem i paleniskiem. Prowadziły z niej schody na poddasze. Sąsiadowały z nią też dwie komórki. Drugim, większym pomieszczeniem była izba, wyposażona w zielony piec kaflowy i kominek. Przy domu tym stała duża stajnia, jedyny na przedzamczu budynek murowany, zapewne o średniowiecznej metryce. Szczyt miał jednak z muru pruskiego, a kryty był dachówkami. Warto tu zauważyć, że już charakter nawarstwień zaobserwowanych w wykonanych w zachodniej części przedzamcza II w 2014 r. odwiertach umożliwił przypuszczenie o obecności w tym miejscu murowanej zabudowy, takiej jak stajnie czy karwan<sup>45</sup>. W 1628 r. wewnątrz stajni miało zróżnicowaną nawierzchnię — od wejścia zaopatrzone było w bruk, w innej części w podłogę z dylów, a w pozostałej przestrzeni nie było żadnej trwałej podłogi. W tym samym inwentarzu opisano obok stajni (w przestrzeni między nią a ośmioboczną basztą narożną) „szur przy murze słamą posyty”<sup>46</sup>. Był on przegrodzony na mniejsze części i trzymano tam m.in. woły<sup>47</sup>. Ostatnim opisanym w 1628 r. obiektem, niewspomnianym w późniejszym inwentarzu, był domek wrotnego przy bramie<sup>48</sup>. Biorąc pod uwagę kolejność opisu, musiał znajdować się on przy murze południowym — po wschodniej stronie opisanej wcześniej bramy prowadzącej z przedzamcza III.

Główny budynek przedzamcza I znajdował się w jego południowo-wschodniej części (ryc. 2). Na taką lokalizację wskazuje zarówno informacja z 1628 r., że stał naprzeciwko opisanej wyżej wieży, jak i dwukrotne określenie w 1647 r., że jego pomieszczenia znajdowały się „nad przekopem” (fosa osłaniała bowiem przedzamcze I jedynie od południa i wschodu)<sup>56</sup>. Łączyć go można ze śladami obiektu zidentyfikowanymi podczas badań geofizycznych i potwierdzonymi w odwiertach, który zajmował południowo-zachodni narożnik przedzamcza i ciągnął się wzdłuż muru zachodniego<sup>57</sup> (ryc. 1). Brak w tym miejscu badań wykopaliskowych, przez co chronologia tej struktury nie jest pewna. Według opisów z 1628 i 1647 r. znajdowała się tam m.in. kuchnia, która zastąpiła starą na zamku wysokim. Ponadto w 1628 r. stwierdzono, że była ona z jednej strony murowana, a z drugiej zbudowana z muru pruskiego<sup>58</sup>. Jednocześnie w opisie dalszej części budynku wspomniano o szafkach w murze, które miały znajdować się w wielu pomieszczeniach. Może to sugerować (jeżeli nie były one wykonane w murze obronnym, stanowiącym dwie ściany budowli), że poza kuchnią dalsza część obiektu była całkowicie murowana. Nie można wykluczyć, że gmach ten postawiono na starszych fundamentach lub z wykorzystaniem elementów średniowiecznych. W obu wspomnianych opisach układ pomieszczeń przedstawia się tak samo. Był to obiekt dwukondygnacyjny. Na parterze, w części południowej znajdowała się wspomniana kuchnia. Według opisu z 1628 r. miała pięć okien, zaopatrzone ją w palenisko i wyłożono ceglana posadzką. Powiązana z nią była wówczas sień z kominem, obok której mieściła się komora, a przy niej z kolei sionka z kominkiem i zielonym piecem. W 1647 r. pomieszczenia przy kuchni określono natomiast jako spiżarnię i przysionek. Z tego ostatniego wnętrza można było wyjść do ogródka (zielnika), który mieścił się przed budynkiem i wymieniono go w obu inwentarzach. Według opisów z 1628 i 1647 r. z kuchni prowadziły też schody na pierwsze piętro. Dalej, w północnej części budynku, w 1628 r. na parterze wspomniano izdebkę z dwoma oknami, kominkiem i ceglana posadzką. Najpewniej utożsamiać ją można z pomieszczeniem dla kucharzy wymienionym w 1647 r., z tym że wówczas pozbawiona była ona okien i wyposażona w piec. Z opisu z 1628 r. wynika ponadto, że można z niej było wyjść do ogródka, a obok znajdowała się jeszcze „mleczna komora”. W tym, północnym końcu budynku były też drugie schody prowadzące na pierwsze piętro. Opis pierwszego piętra w inwentarzu z 1628 r. jest bardziej szczegółowy, wymieniono w nim różne małe, wydzielone pomieszczenia. W 1647 r. odnośnie tych komórek ograniczono się jedynie do stwierdzenia, że „wtych wszystkich pokojach są szury”<sup>59</sup> i skupiono się na charakterystyce

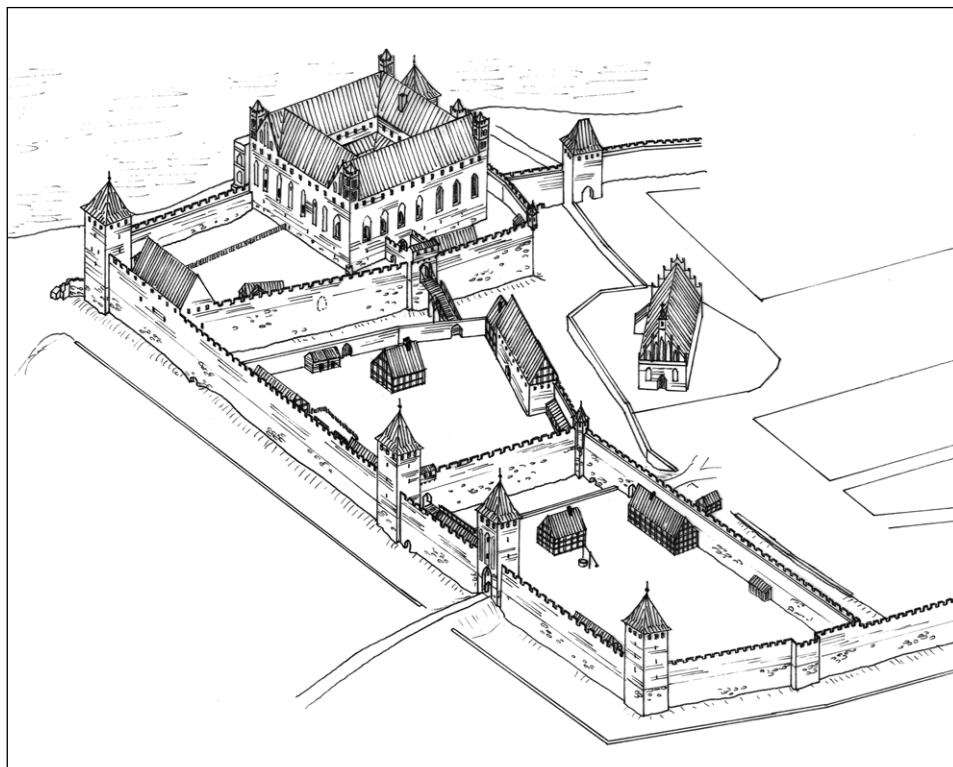
Ryc. 3. Próba rekonstrukcji wyglądu zamku w Kowalewie Pomorskim w drugiej ćwierci XVII w. — widok od południowego zachodu (oprac. B. Wasik)

Fig. 3. Conjectural reconstruction of the appearance of the castle in Kowalewo Pomorskie in the second quarter of the seventeenth century, view from the south-west (prepared by B. Wasik)

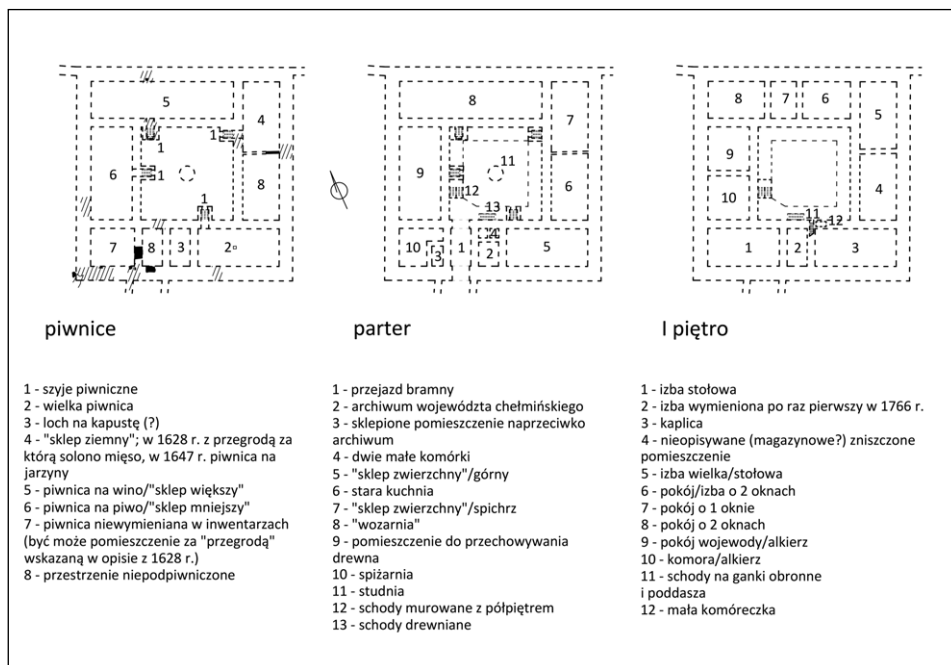
Ryc. 4. Rekonstrukcja rozplanowania poszczególnych kondygnacji zamku wysokiego w drugiej ćwierci XVII w. (oprac. B. Wasik)

Fig. 4. Conjectural reconstruction of the floor layout of the High Castle in the second quarter of the seventeenth century (prepared by B. Wasik)
