Hydrometeorologiczne uwarunkowania erozji wybrzeża klifowego wyspy Wolin

Hydro-meteorological conditions underpinning cliff-coast erosion on Wolin Island, Poland

Jacek Tylkowski

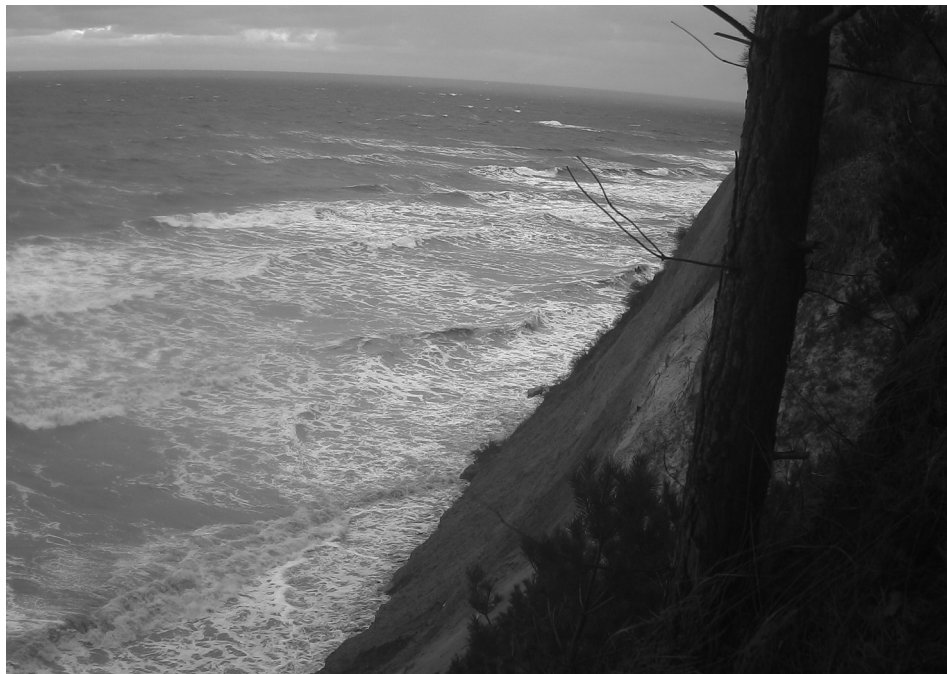
Fot. 1. Wybrzeże klifowe wyspy Wolin (odcinek Gosań-Świdna Kępa) w warunkach sztormowych (4 stycznia 2017 r., godz. 15, niż Alex, poziom morza 628 cm) (Fot. J. Tylkowski, M. Winowski)
The cliff coast on Wolin Island (Gosań-Świdna Kępa section) in storm-surge conditions (on 4 January 2017 at 15:00, Alex low, sea level 628 cm)

szości rozdzielona jest dwoma horyzontami gleb kopalnych (Borówka i inni, 1982). W stropowej części piasków pokrywowych występują rytmiczne przewarstwienia osadów organicznych i mineralnych, związanych z rozwojem nasp przyklifowych (Prusinkiewicz, 1971). Różnicowanie litologiczne utworów budujących klify i wiążący się z tym typ geodynamiczny wybrzeża mają ważne znaczenie dla wykształcenia form i współczesnej ewolucji rzeźby. Klify wolińskie reprezentują wszystkie typy geodynamiczne wydzielone przez W. Subotowicza (1982): klif gliniasty – typ obrywowy, klif piaszczysty – typ osypiskowy, klif piaszczysto-gliniasty – typ osuwisko-spływowy. Roślinność występująca na klifie świadczy o jego aktualnym stanie morfogenetycznym. Odcinki klifowe aktywne morfogenetycznie są pozbawione roślinności lub występuje na nich roślinność pionierska. Na zboczach gliniastych występują wtedy zbiorowiska *Poo-Tussilaginetum farfarae*, stanowiące pionierskie siedliska kępy z podbiałem, ostrożniem, skrzypem (klif gliniasty). Na żywym klifie piaszczystym występują zbiorowiska *Trifolio-Anthylidetum maritimae* z przelotem, koniczyną i trzcinikiem piaszkowym (Łabuz, 2012). Natomiast na stabilnych, słabo aktywnych morfogenetycznie klifach, występuje głównie buczyna storczykowa (*Carici-Fagetum balticum*) (Piotrowska, 1994). Trwała, zwarta roślinność na klifie ogranicza intensywność procesów erozji stokowej (np. spłukiwania), jednakże nie stanowi ona zabezpieczenia przed intensywną abrazją morską, której skutkiem są np. ruchy masowe. Znaczna deniwelacja terenu wolińskich klifów oraz ich duże różnicowanie morfolitologiczne sprzyjają intensywnym procesom erozyjnym, zwłaszcza podczas występowania ekstremalnych wezbrań sztormowych (fot. 1).

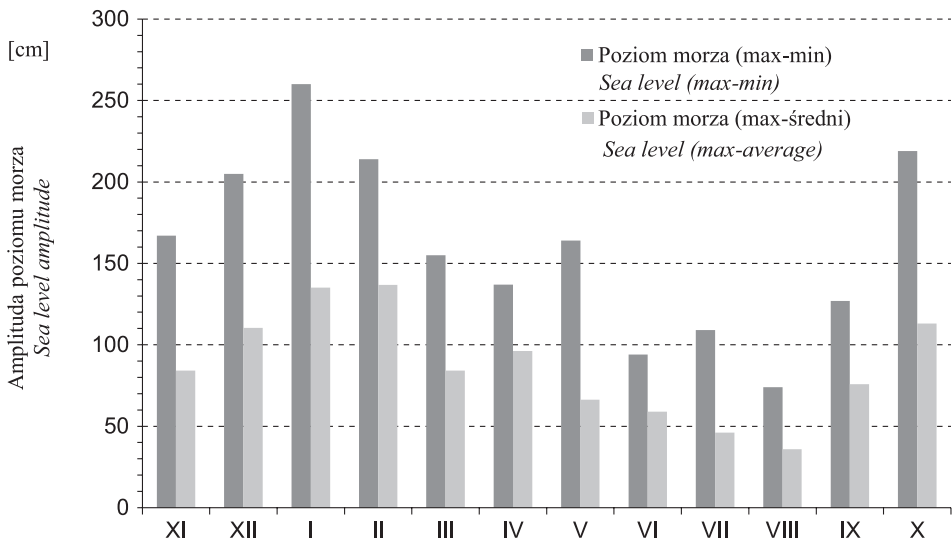
Ryc. 2. Maksymalna miesięczna amplituda poziomu morza Zatoki Pomorskiej (Świnoujście XI 2009 – X 2014)
Maximal monthly amplitudes of sea level in the Bay of Pomerania (Świnoujście, November 2009 – October 2014)

Intensyfikacja abrazji klifów determinowana jest hydrodynamiką morza. Im wyższy poziom morza i wyższa amplituda podnoszenia się jego poziomu tym występują bardziej korzystne warunki dla inicjacji abrazji klifów. Największą amplitudą poziomu morza charakteryzuje się okres sztormowy. Szczególnie wysoką amplitudę poziomu morza stwierdzono w styczniu, kiedy różnica między maksymalnym i minimalnym poziomem morza wyniosła 260 cm. Z kolei najmniejsze zmiany poziomu morza występowały w okresie letnim, zwłaszcza w sierpniu, kiedy różnica między maksymalnym i minimalnym poziomem morza wynosiła zaledwie 74 cm (ryc. 2). Relatywnie mała dynamika poziomu morza w sezonie letnim nie sprzyja występowaniu intensywnej abrazji i cofania wybrzeża klifowego.

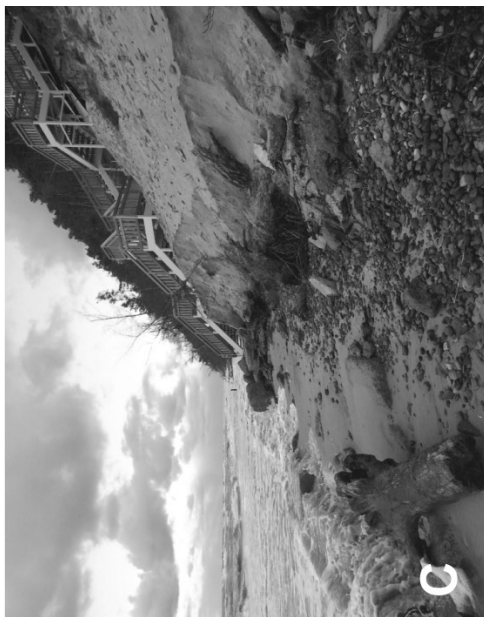
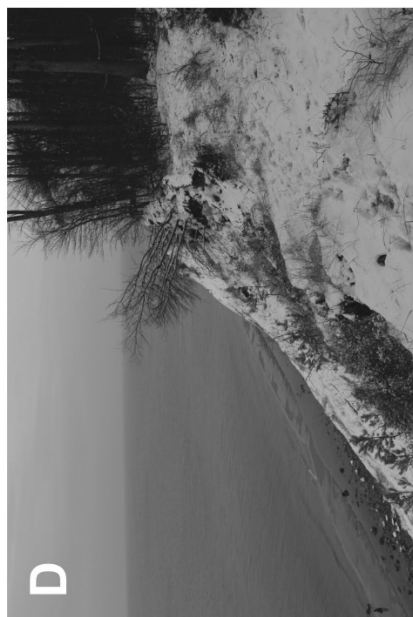
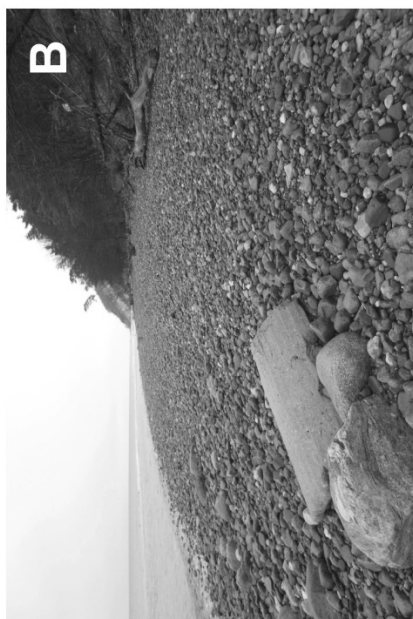
Fot. 2. Geomorfologiczne skutki ekstremalnego wezbrania szormowego (612 cm) z dnia 7 grudnia 2013 r.

A – podcięcie abrazyjne, B – erozja plaży, C – ruchy masowe, zagrożenie dla infrastruktury (Kawcza Góra), D – erozja wykrotowa

(fot. J. Tylkowski)
Geomorphological effects of an extreme (612 cm) storm surge on

7 December 2013
 A – *abrasive undercut, B – beach erosion, C – mass movements posing a threat to infrastructure (at Kawcza Góra), D – erosion associated with windthrown trees*

Specyfikę wpływu wielu czynników, nie tylko hydrometeorologicznych, na intensywność erozji wybrzeża klifowego wyspy Wolin przedstawiają przytoczone poniżej dwa zdarzenia ekstremalne. Pierwszy przykład dotyczy ekstremalnego wezbrania sztormowego, które wystąpiło w 1. dekadzie grudnia 2013 r. Kulminacja wysokiego poziomu morza miała miejsce w dniach 6 i 7 grudnia, kiedy maksymalny poziom morza wyniósł 612 cm. Wezbranie sztormowe wywołane było przemieszczaniem się głębokiego ośrodka niżowego (Ksawery) i związaną z tym

dużą prędkością wiatru i nabiegiem fal morskich z kierunku północno-zachodniego. Jednakże ekstremalnie wyjątkowe wezbranie sztormowe nie wywołało ekstremalnej abrazyj klifów. Przeprowadzone kartowanie geomorfologiczne nie wykazało inicjacji gwałtownych ruchów masowych w postaci rozległych osuwisk czy obrywów. Skutkiem wysokiej energii wezbrania sztormowego było przede wszystkim wystąpienie na całej długości klifu podcięcia abrazyjnego o przeciętnej wysokości 1,5 m (fot. 2A), usunięcie materiału piaszczystego z plaży i jej obniżenie o około 1 m (fot. 2B) oraz stworzenie pewnego zagrożenia dla istniejącej infrastruktury turystycznej w wyniku ruchów masowych (fot. 2C). Wezbranie sztormowe z grudnia 2013 r. nie spowodowało znacznego cofnięcia korony klifu. Pojedyncze i punktowe znaczne wartości cofnięcia korony klifu (np. 320 cm; tab. 6) spowodowane były wystąpieniem procesu erozji wykrotowej i przewracania drzew w strefie korony klifu, będących skutkiem silnego wiatru (średnia prędkość dobową $13,6 \text{ ms}^{-1}$, maksymalna prędkość chwilowa $26,6 \text{ ms}^{-1}$). W 2014 r. hydrologicznym zarówno średnia jak i maksymalna wartość cofnięcia korony klifu nie była szczególnie wysoka na tle badanego okresu (tab. 6). Jednakże w wyniku podcięcia abrazyjnego, w przypadku występowania kolejnych abrazyjnych wezbrań sztormowych, istnieje możliwość utraty podparcia mas skalnych w strefie podnóża klifu i w konsekwencji do destabilizacji korony klifu. Powyższy przykład dobrze przedstawia sytuację, kiedy ekstremalne wezbranie sztormowe nie powoduje ekstremalnej abrazyj klifu.

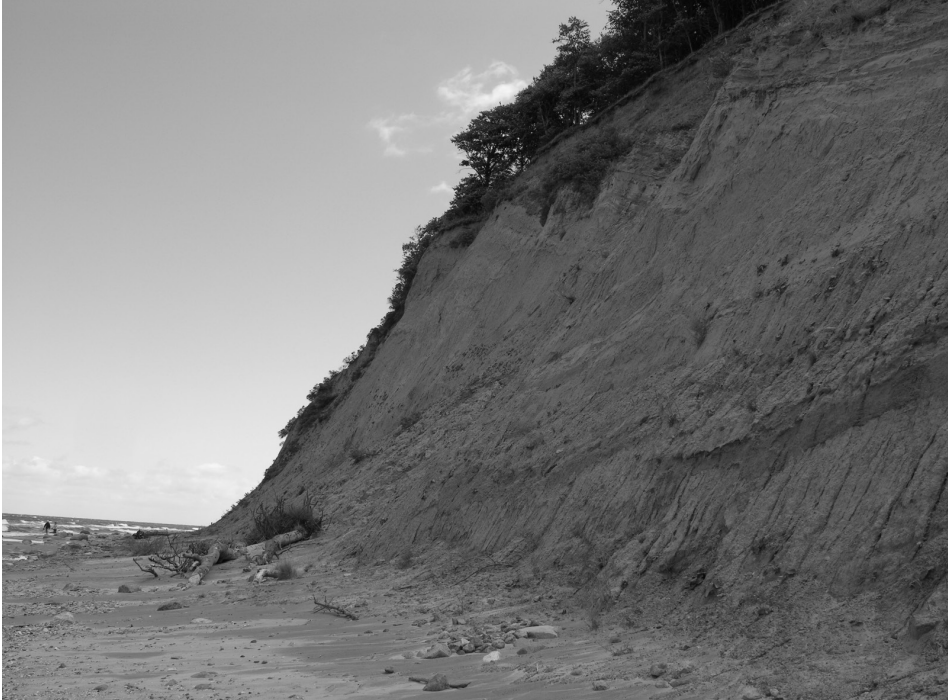
Fot. 3. Geomorfologiczne skutki ekstremalnego opadu atmosferycznego (74 mm) z dnia 3 sierpnia 2014 r. (fot. J. Tylkowski)

Geomorphological effects of extreme (74mm) rainfall falling on 3 August 2014

Drugie zdarzenie dotyczy wystąpienia ekstremalnego opadu atmosferycznego, który miał miejsce 3 sierpnia 2014 r. W tym dniu w ciągu 2 godzin stwierdzono ekstremalnie wysoką wydajność opadów atmosferycznych (74 mm). Było to zdarzenie wybitnie lokalne, związane z uformowaniem się pojedynczej komórki burzowej o ograniczonym zasięgu przestrzennym. Pomimo ekstremalnej intensywności opadu geomorfologiczne skutki w strefie wybrzeża klifowego ograniczone były jedynie do procesu spłukiwania na klifie zbudowanym z utworów gliniastych. Na tych stokach, w wyniku spływu powierzchniowego, powstały żłobki i bruzdy erozyjne, a u podnóża klifu uformowały się stożki spływowe. Nie były to jednakże formy rozległe, które doprowadziły do znacznego przemieszczania osadów (fot. 3). Na odcinkach klifowych zbudowanych z materiału piaszczystego większość wody opadowej uległa infiltracji. Jednakże bezpośrednio po tym opadzie nie wystąpiły ruchy masowe w postaci osuwisk czy zerw darniowych. W okresie poprzedzającym wystąpienie opisywanego ekstremalnego zdarzenia meteorologicznego opady były przeciętne pod względem wydajności: 2 sierpnia – 2,5 mm i 31 lipca – 7,5 mm. Jednakże lipiec 2014 r. był wyjątkowo suchy (27,8 mm). Przytoczone zdarzenie dobrze przedstawia sytuację, kiedy nie zawsze ekstremalne opady atmosferyczne w strefie wybrzeża klifowego generują ekstremalną erozję stokową.
